**GROENALLIANTIE MIDDEN-  
HOLLAND**  
**Nader onderzoek object RP6Ba152**

Versie	Datum	Documentnr.	Status	Opgesteld door: Thijs Schaper
1	29-10-21	Sdm.162-023	Definitief	Gecontroleerd door: Mark Groot

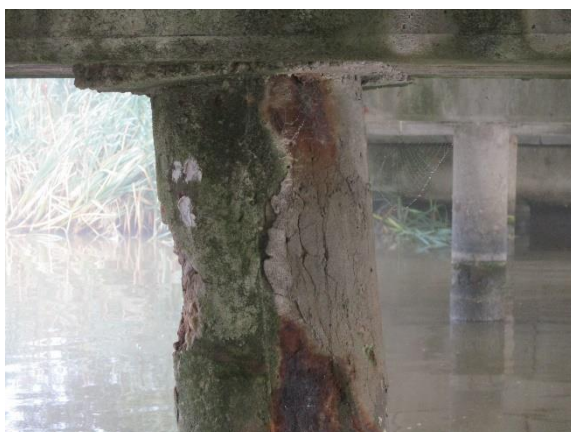
Holle delen, scheurvorming, wapeningscorrosie en afbrokkelende delen aan paal aan buitenzijde (zuidzijde) van de brug.

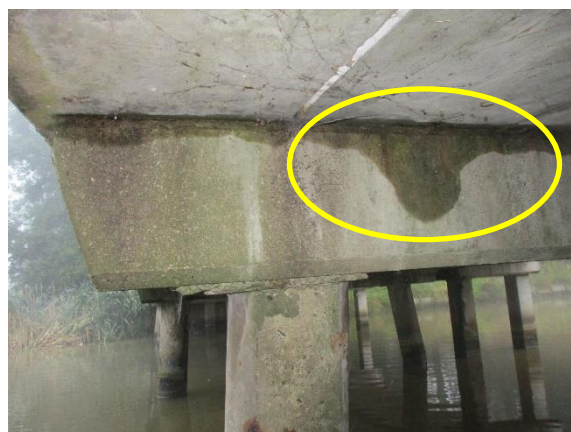
Lekkage sporen aan onderzijde rijdek bij de steunpunten, bij vrijwel alle steunpunten aanwezig.

Tijdens de inspectie is waargenomen dat het gemaal ten oosten van de constructie veel stroming veroorzaakt in de watergang. Deze stroming heeft een verstekend effect op de voortgang van de eroderen van het beton en ook het corrosieproces. Er zijn lekkage sporen waargenomen bij de steunpunten vanaf het rijdek richting de palen. Strooizouten en regenwater dat op deze manier de palen bereikt, heeft ook een versterkend effect op de wapeningscorrosie.

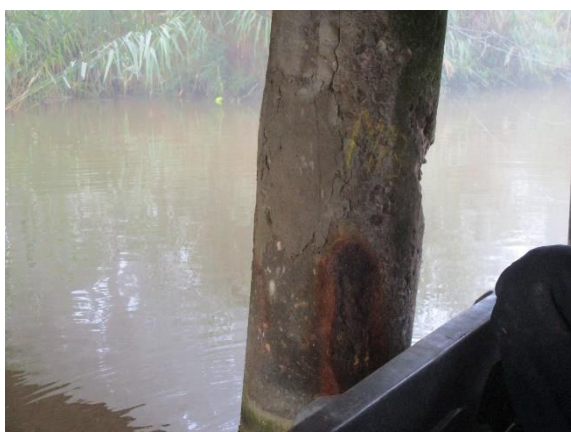
Wapeningscorrosie, scheurvorming en holle delen aan binnenzijde van paal.

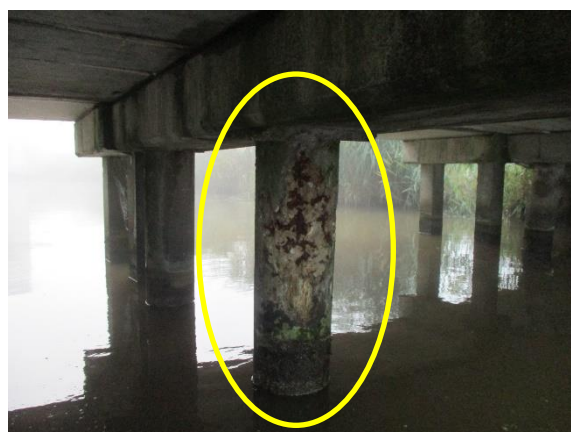
Gevorderde wapeningscorrosie met afgebrokkelde delen aan middelste paal bij steunpunt aan zuidzijde van brug.

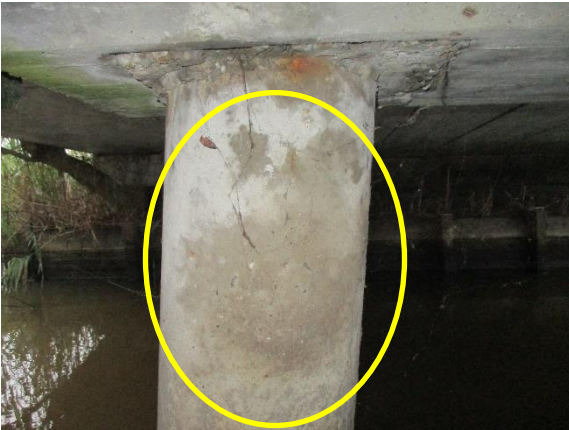
Holle delen met scheurvorming in betonnen paal

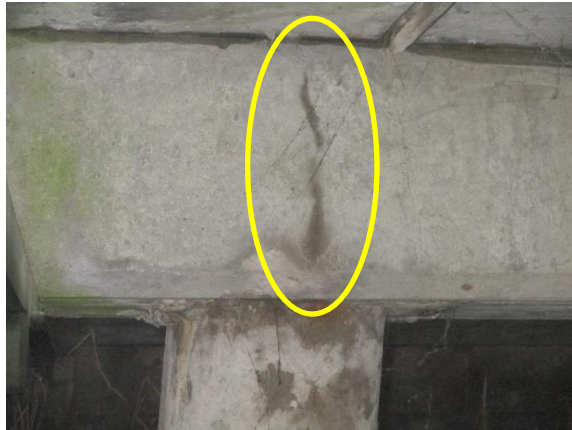
Scheurvorming in betonnen steunpunt aan zuidzijde van brug.

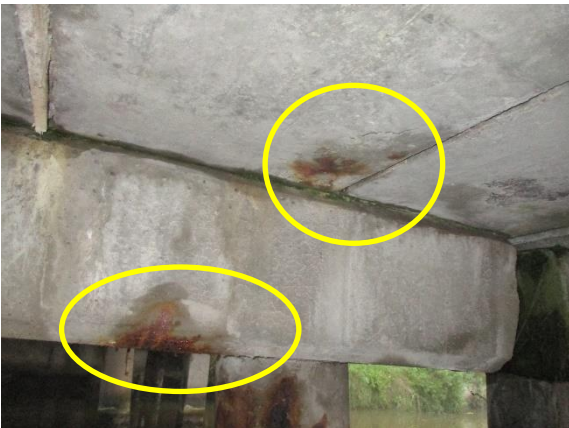
Wapeningscorrosie aan onderzijde steunpunt en rijdek.

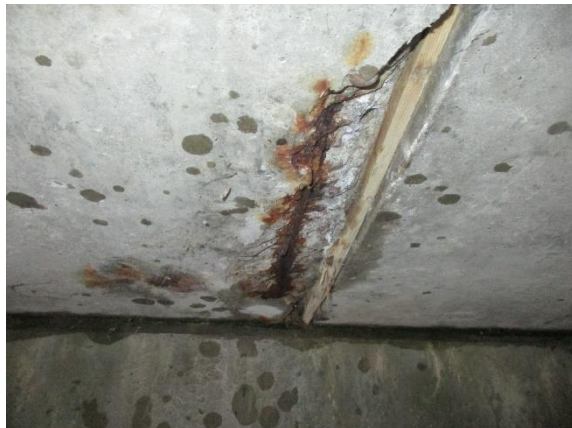
Wapeningscorrosie aan onderzijde brugdek.
